**Gmina Mogielnica**  
05-640 Mogielnica, Rynek 1

## **ZAŁĄCZNIK DO ORZECZENIA TECHNICZNEGO BUDYNKU OSP W OTALĄŻY**

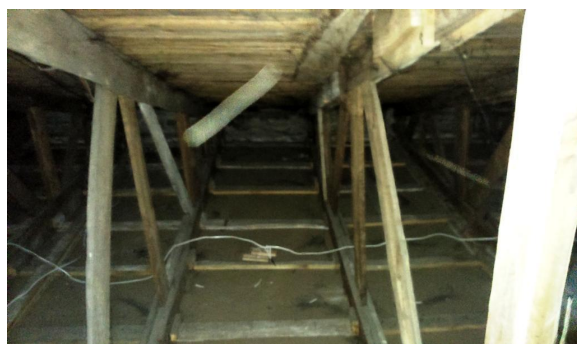
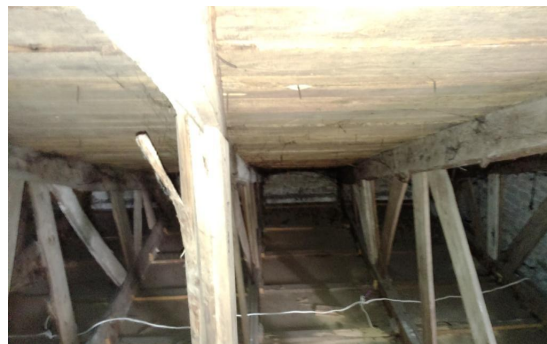
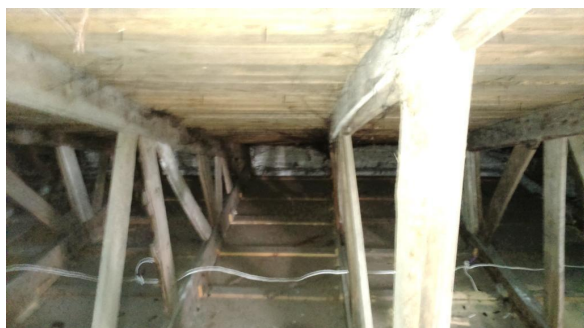
1. Widocznie skręcone, zwichrzone elementy kratownic drewnianych

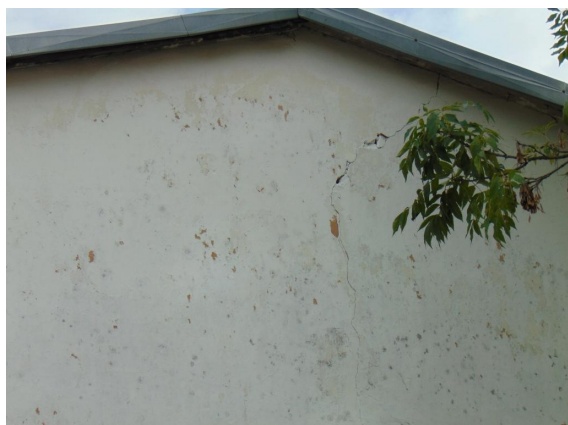
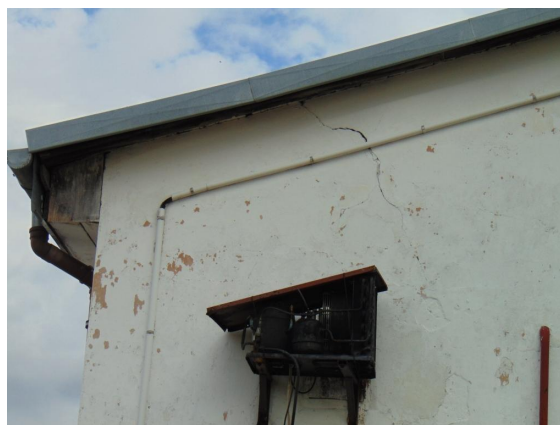
2. Widoczne pęknięcia muru ściany zachodniej w rejonie stropodachu

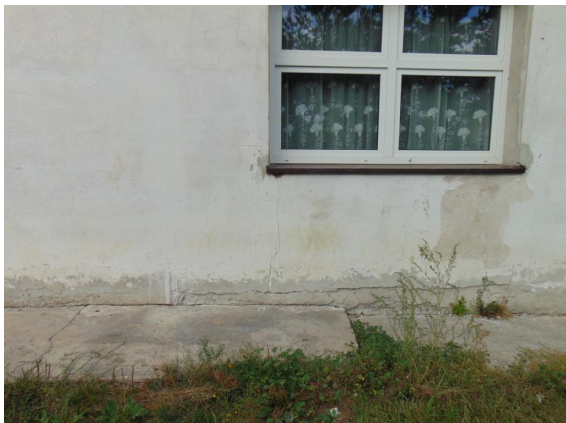
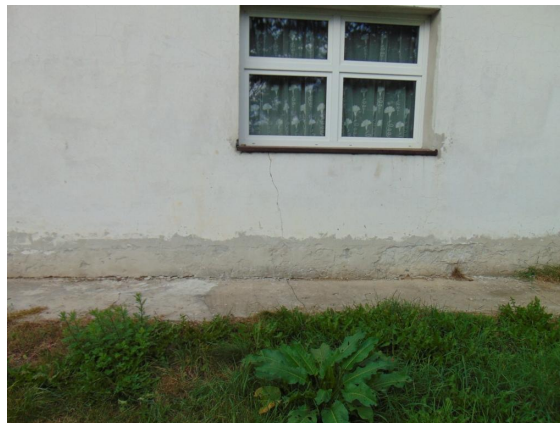
3. Widoczne pęknięcia muru ściany południowej pod oknami oraz odpadające tynki

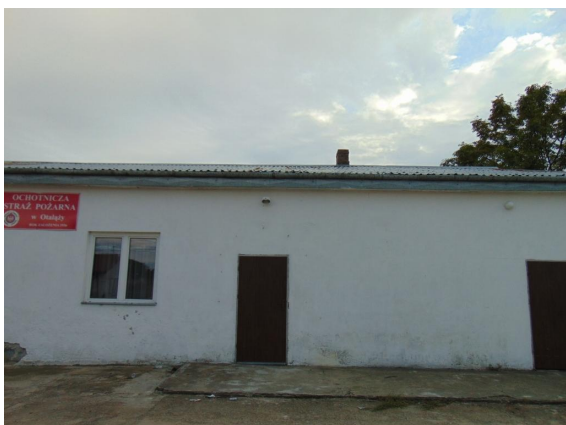
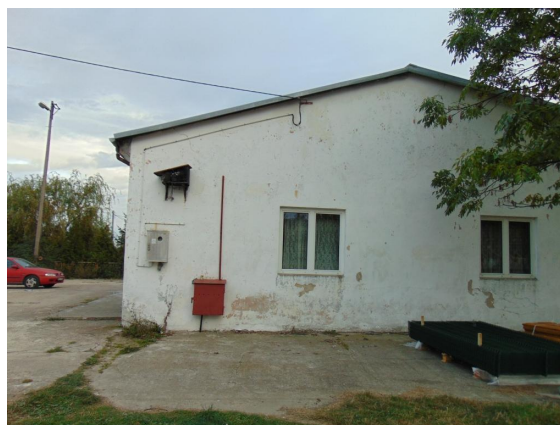
4. Zmiany tynków w strefie przyziemia spowodowane zawilgoceniem murów

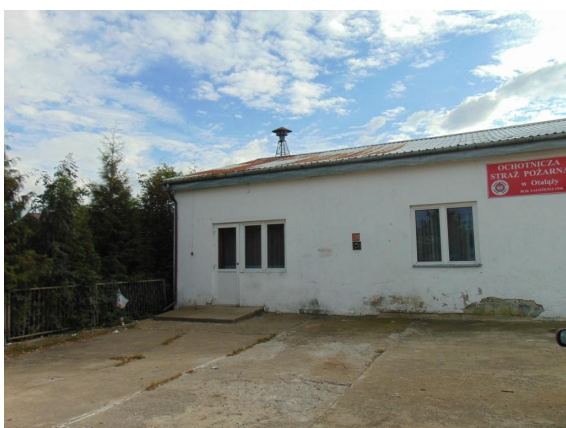
5. Zbyt blisko granicy usytuowane drzwi balkonowe zamknięte na stałe i zamurowane od środka do poziomu spodu okna

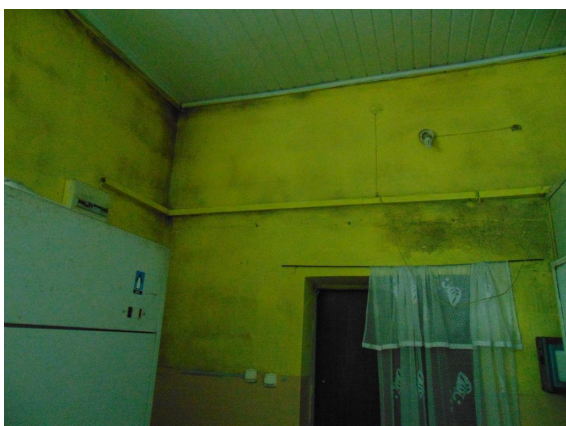
6. Zagrzybione mury bez izolacji cieplnej z widocznymi wykwitami pleśni – strona wewnętrzna muru

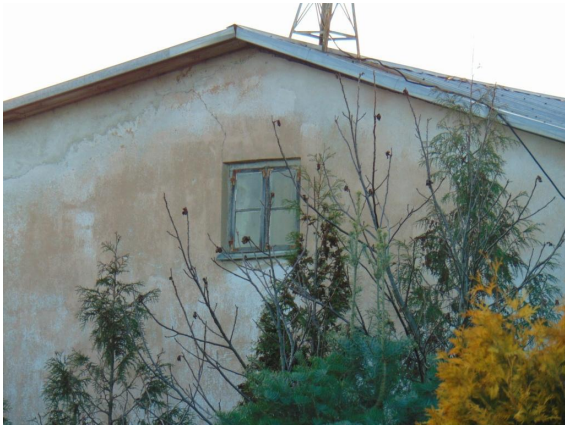
7. Okno w ścianie wschodniej w granicy nieruchomości do zamurowania. Widoczne skośne pęknięcie muru zaczynające się przy lewym narożniku okna.

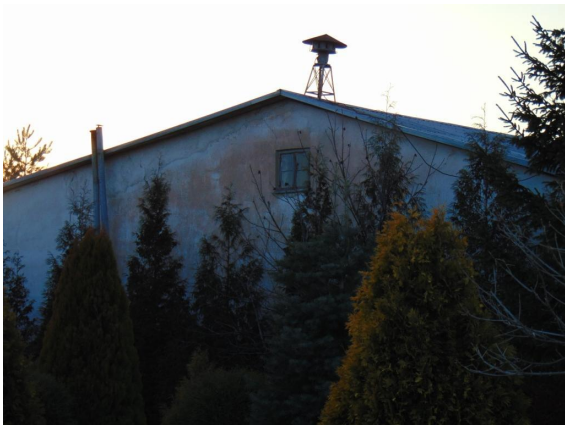
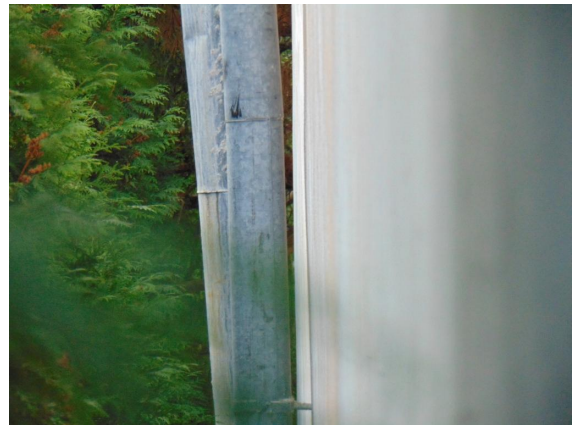
8. Widoczne rury w elewacji wschodniej do demontażu
